การศึกษาอุบัติเหตุทางถนนในจังหวัดนครศรีธรรมราช: บทเรียนจากการสืบสวนอุบัติเหตุ

A Study of Road Accidents in Nakhon Si Thammarat: A Lesson Learned from an Accident Investigation

4. ผลการสืบสวนอุบัติเหตุทางถนน กรณีรถกระบะเฉี่ยวชนรถตู้โดยสารและชนรถจักรยานยนต์

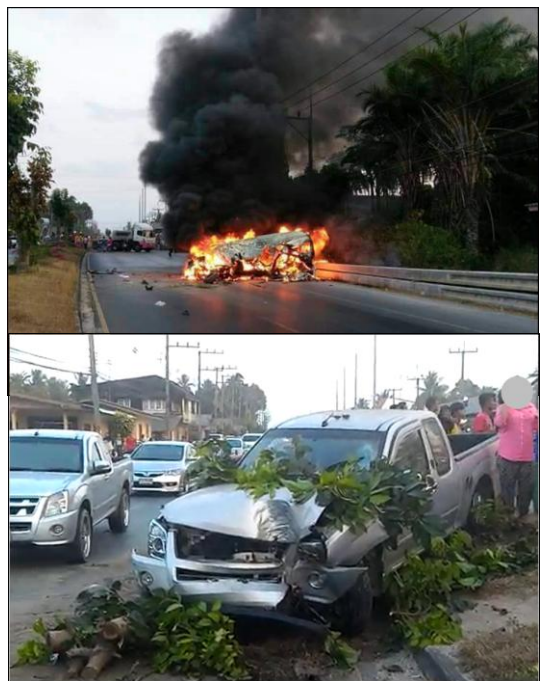
รูปที่ 1 ยานพาหนะที่ได้รับอุบัติเหตุ

ทีมสืบสวนอุบัติเหตุทางถนนจังหวัดได้รับแจ้งมีอุบัติเหตุเกิดขึ้นเมื่อวันที่ 27 เมษายน 2559 เวลา 17.45 น. และลงพื้นที่สืบสวนในวันที่ 28 เมษายน 2559 โดยรับทราบข้อมูลเบื้องต้นว่าเกิดอุบัติเหตุมีรถตู้โดยสารนครศรีธรรมราช-สุราษฎร์ธานี ถูกรถกระบะเฉี่ยวชนเสียหลักไปกระแทกเสาไฟฟ้าข้างทางและชนรถจักรยานยนต์ทำให้เกิดไฟไหม้ บริเวณหน้ามัสยิดสะรุลดิน หมู่ที่ 6 ตำบลท่าศาลา อำเภوتاศาลา จังหวัดนครศรีธรรมราช ทำให้มีผู้เสียชีวิต 4 ราย และได้รับบาดเจ็บ 6 ราย (แสดงในรูปที่ 1)

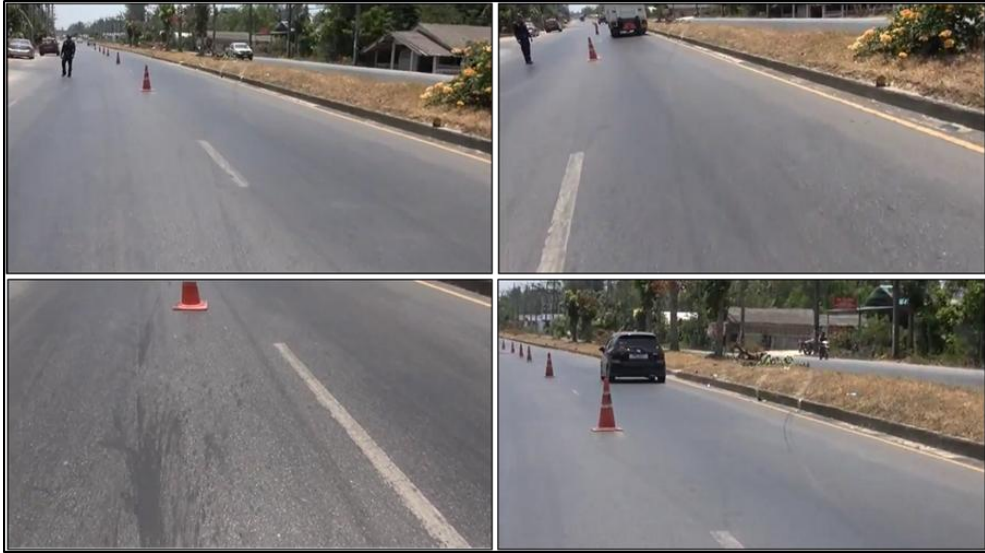
รูปที่ 3 แนวรอยล้อ รอยแบริก ของรถกระบะ ก่อนชนต้นไม้ที่เกาะกลาง

จากการสำรวจร่องรอยบนผิวทาง และความเสียหายข้างทางพบว่า รอยเบรคของรถกระบะเป็นทางยาวบนผิวทางโค้งขึ้นบนเกาะกลาง และพบต้นไม้ที่เกาะกลางได้รับความเสียหายหักโค่น ถัดไปทางด้านซ้ายพบร่องรอยการกระแทกของรถตู้โดยสารกับเสาไฟฟ้าข้างทาง มีรอยสีของรถตู้โดยสารติดที่เสาไฟฟ้า และ

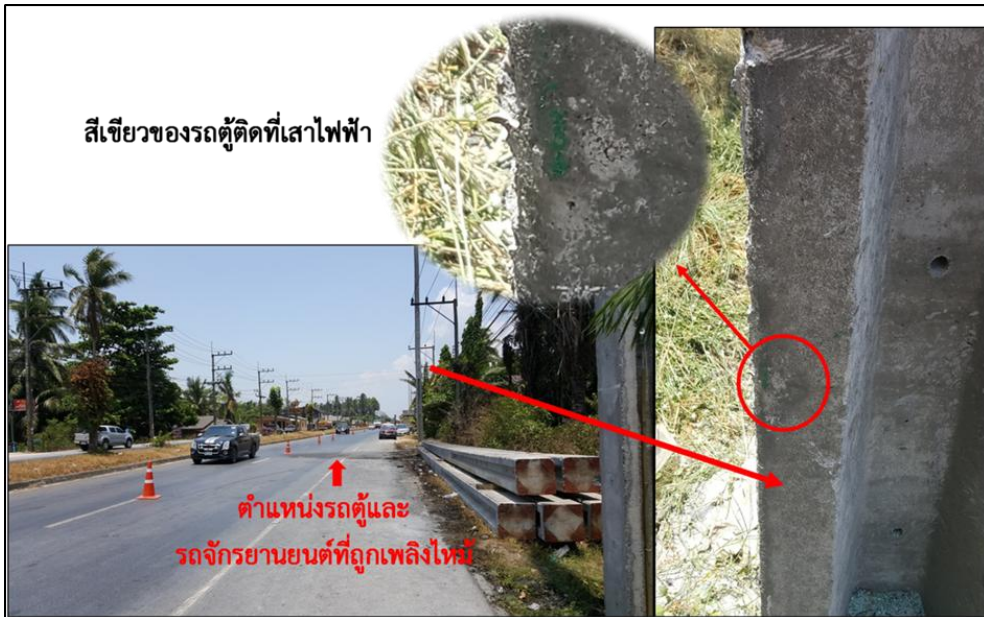
รูปที่ 4 ร่องรอยการกระแทกและตำแหน่งเพลิงไหม้ของรถตู้

พบรอยไหม้ที่ผิวทางในบริเวณดังกล่าว (ดังแสดงในรูปที่ 3 และรูปที่ 4)

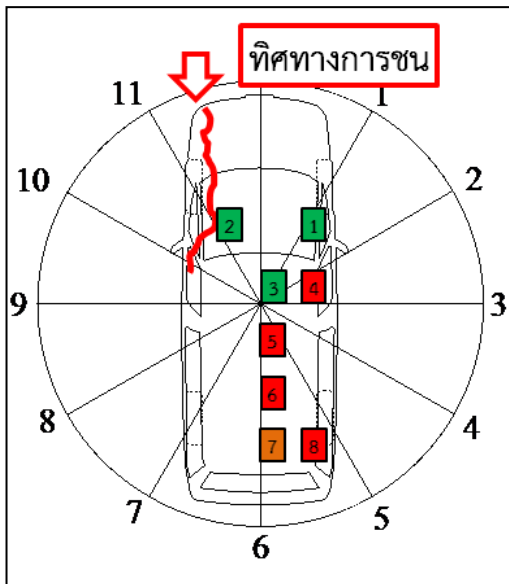
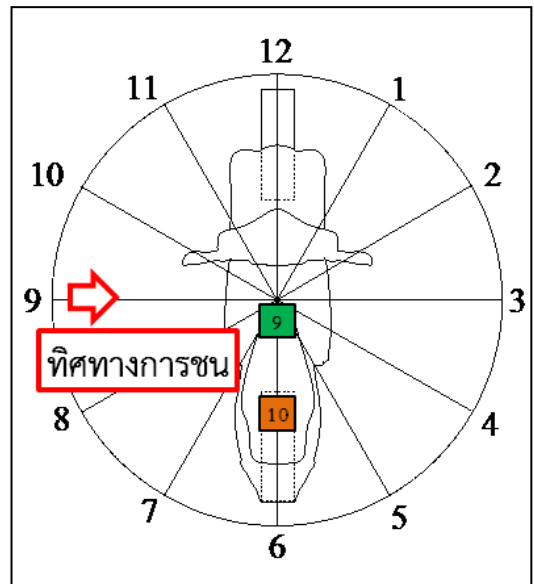
รูปที่ 8 ผังลำดับที่หนึ่งของผู้โดยสารและผู้ขับขี่รถตู้ และรถจักรยานยนต์ ตามลำดับ

ผลการสำรวจข้อมูลผู้เข้ารับการรักษาพยาบาลของผู้ประสบเหตุทั้งหมด 10 ราย สามารถสรุปความรุนแรงที่เกิดกับผู้ประสบเหตุจากกรณีอุบัติเหตุได้ว่า มีผู้เสียชีวิตทั้งหมด 4 ราย บาดเจ็บสาหัส 2 ราย และบาดเจ็บเล็กน้อย 4 ราย โดยรายละเอียดของผู้ประสบเหตุมีข้อมูลดังแสดงในรูปที่ 8 และตารางที่ 2 แสดงผังลำดับที่นั่งของผู้โดยสารและผู้ขับขี่รถตู้และรถจักรยานยนต์ตามลำดับ

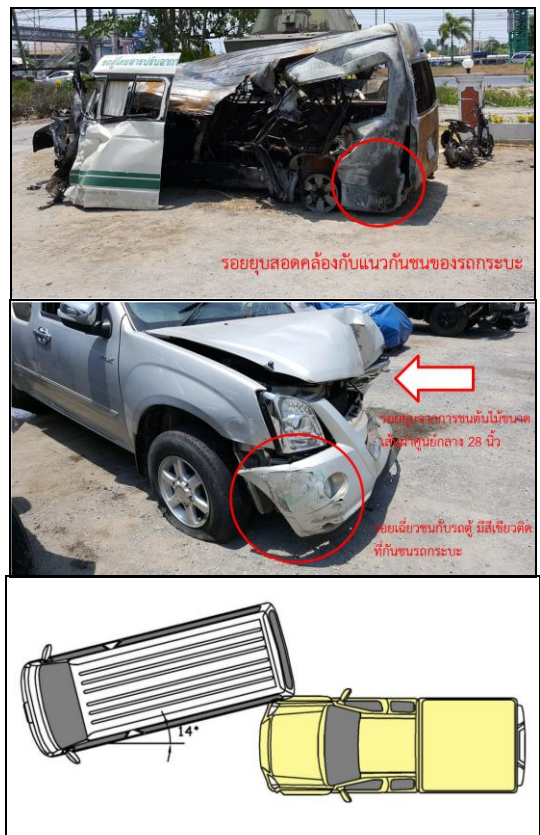
- ปัจจัยด้านคน พบว่า คนขับรถตู้ตัดสินใจผิดพลาดในการแซงรถคันข้างหน้า ทำให้เกิดการเฉี่ยวชนกับรถกระบะที่วิ่งตามหลังมา และพิจารณาจากร่องรอยการเฉี่ยวชนของรถตู้กับรถกระบะ รายละเอียดแสดงในรูปที่ 10

รูปที่ 10 มุมการชนระหว่างรถตู้และรถกระบะ เท่ากับ 14 องศาตามแนวถนน

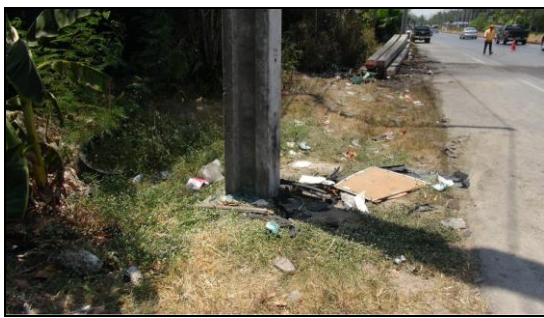
รูปที่ 11 เสาไฟฟ้าที่เกิดเหตุ

- ปัจจัยด้านถนนและสภาพแวดล้อม พบว่า ต้นไม้และเสาไฟฟ้า ตั้งอยู่ริมทางหลวงบริเวณที่เกิดเหตุ โดยไม่มีการป้องกันและอยู่ในเขตปลอดภัยริมทาง รถที่พุ่ง

ชนต้นไม้ด้วยความเร็วสูงส่งผลให้เกิดความเสียหายอย่างรุนแรง ต้นไม้บริเวณที่เกิดเหตุมีขนาดเส้นผ่าศูนย์กลางเกินมาตรฐานในเขตปลอดภัยริมทาง (ไม่เกิน 10 ซม.) ต้นไม้มีขนาดเส้นผ่าศูนย์กลาง 28 ซม. ต้นไม้หัก 1 ต้น, รอยที่รถกระแทกกระทั้น ต้นไม้สูง 82 ซม. และเสาไฟฟ้าที่เกิดเหตุมีขนาดหน้าตัด 41 x 41 ซม. แสดงในรูปที่ 11

1. ติดตั้งอุปกรณ์ราวกันชน (Guardrail) เพื่อป้องกันการชนเสาไฟฟ้าริมทางหลวง
2. ปรับเปลี่ยนต้นไม้บนเกาะกลาง โดยให้มีขนาดเส้นผ่าศูนย์กลางไม่เกิน 10 เซนติเมตร โดยวัดที่ระดับความสูง 60 เซนติเมตรจากโคนต้น
3. เจ้าหน้าที่ควรตั้งด่านตรวจจับผู้ขับขี่ยานพาหนะที่มีพฤติกรรมฝ่าฝืนกฎหมายจราจร เช่น ขับขี่รถย้อนศร ขับรถเร็วเกินกว่ากฎหมายกำหนด ในบริเวณเขตชุมชนในช่วงเวลาเร่งด่วนช่วงเย็น

- **ปัจจัยด้านถนนและสิ่งแวดล้อม**
 - ควรติดตั้งอุปกรณ์ป้องกันวัตถุแข็งที่อยู่บริเวณริมทางหรือเขตปลอดภัยริมทาง เพื่อป้องกันรถที่เสียหลักเข้ามาชน เช่น ราวกันอันตราย เป็นต้น

- ไม่ควรมีวัตถุแข็ง หรือควรตัดต้นไม้บริเวณข้างทาง เนื่องจากบริเวณข้างทางที่มีวัตถุแข็ง หรือต้นไม้ขนาดเส้นผ่าศูนย์กลางเกิน 10 เซนติเมตร เมื่อรถที่ขับมาด้วยความเร็วสูงเสียหลักมาชนผลจากแรงปะทะส่งผลให้รถได้รับความเสียหายอย่างรุนแรง ดังนั้นบริเวณข้างทางต้องไม่มีวัตถุแข็ง หรือต้นไม้ใหญ่ที่มีขนาดเส้นผ่าศูนย์กลางเกิน 10 เซนติเมตร อยู่ในเขตปลอดภัยริมทาง (Clear Zone)
